Assainissement des eaux usées collecte et traitement.

Commune de Viols-le-Fort

Affaire n° VIO/ASS01

Figure n°9 : Plan des travaux sur la station

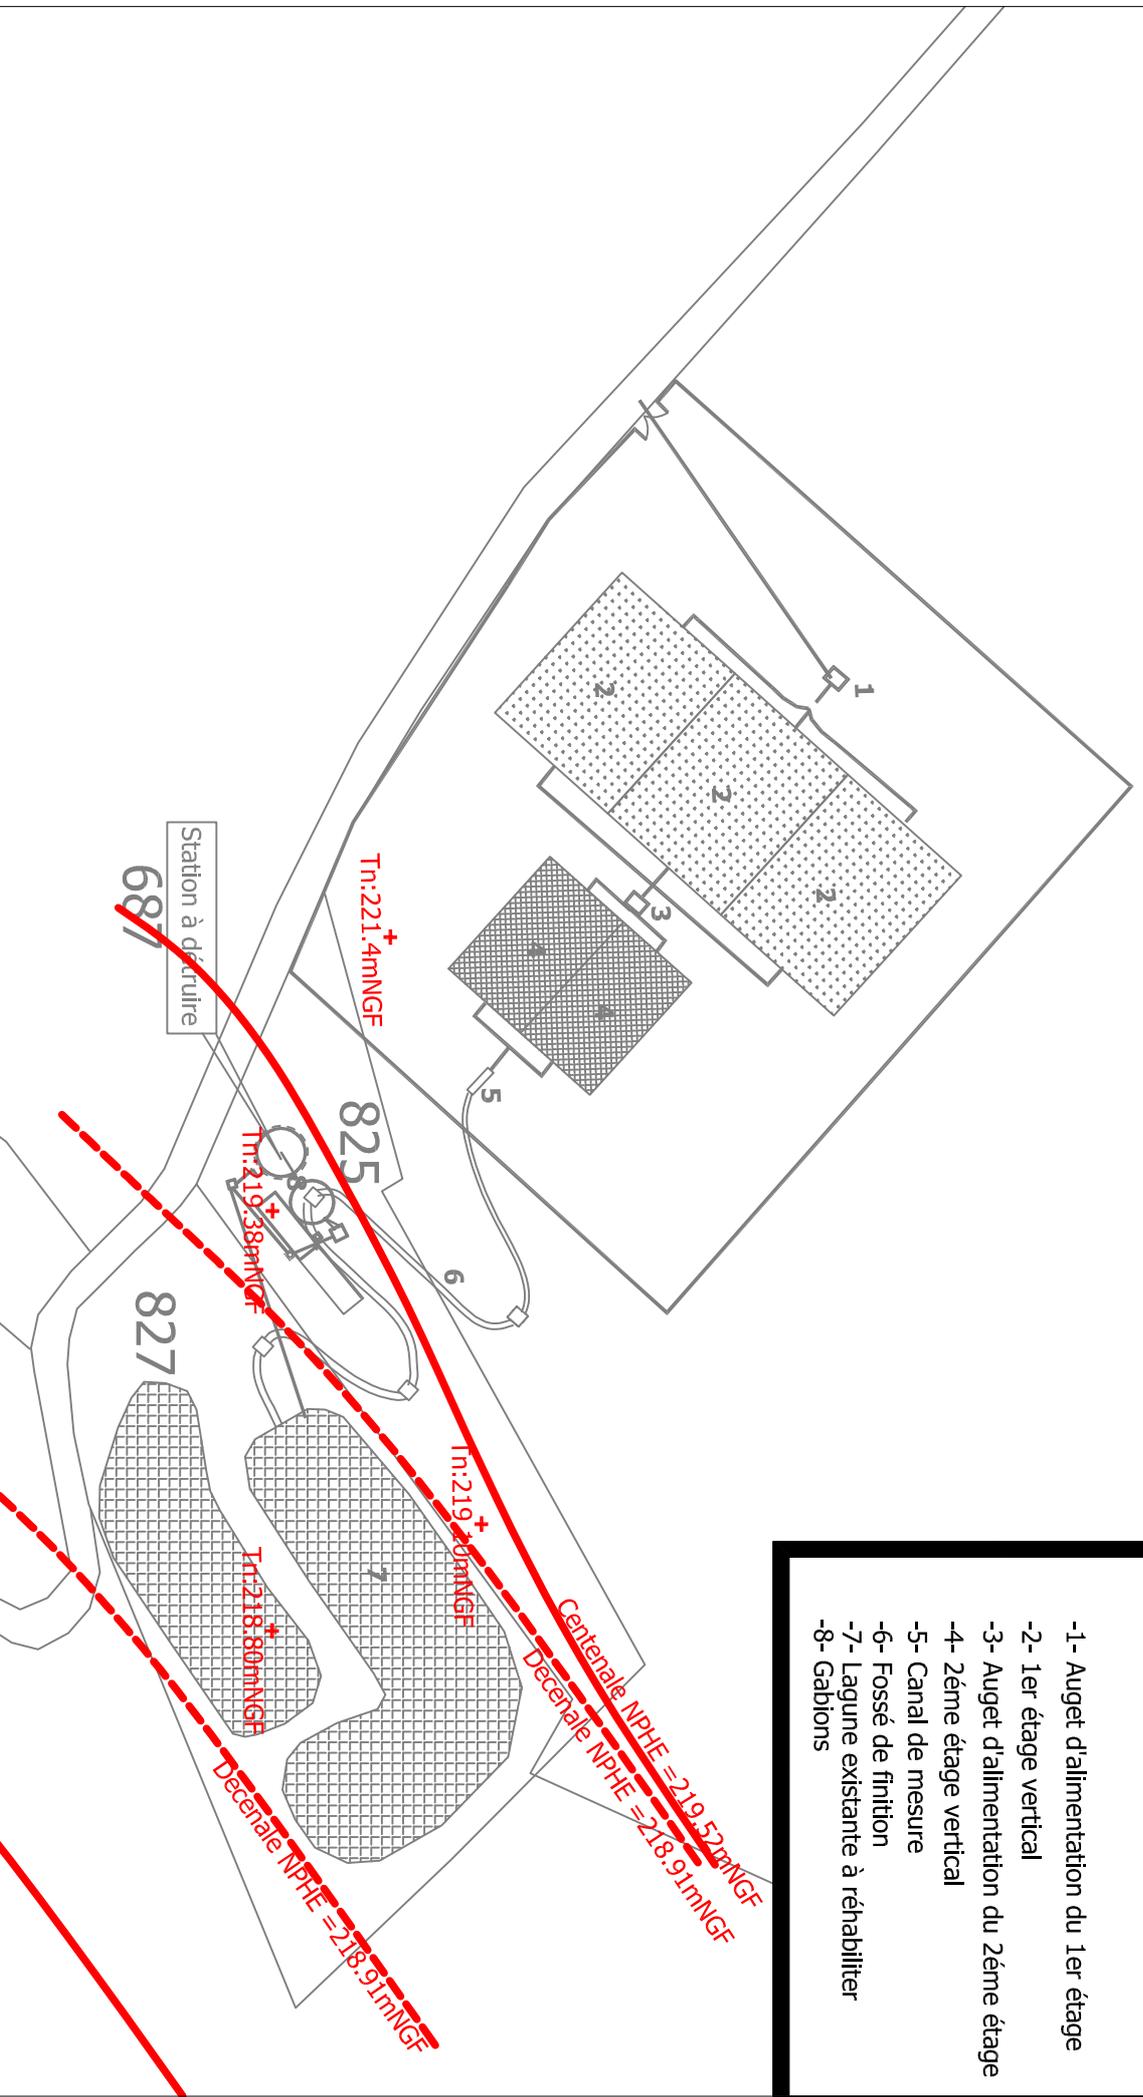
- 1- Auget d'alimentation du 1er étage
- 2- 1er étage vertical
- 3- Auget d'alimentation du 2ème étage
- 4- 2ème étage vertical
- 5- Canal de mesure
- 6- Fossé de finition
- 7- Lagune existante à réhabiliter
- 8- Gablions
